Modernismens bebyggelse i Finspångs kommun

-Värdefulla byggnader och miljöer 1945-1975

-Vägledning för bevarande av det moderna kulturarvet

Rapport från läns museets bebyggelseinventering år 2008-2009
-en del av projektet *Modernismen i Östergötland* som genomförts av Östergötlands
läns museum med stöd av Länsstyrelsen i Östergötlands län.

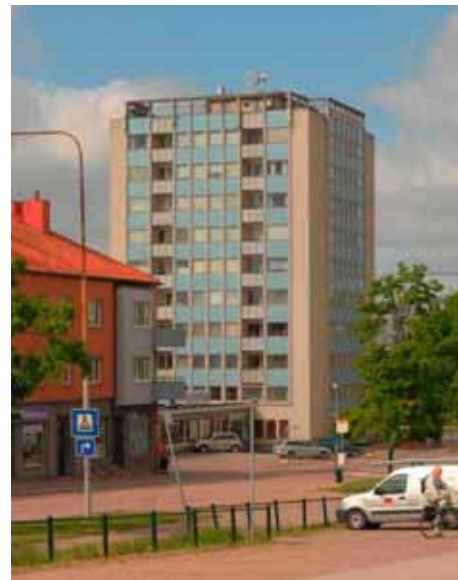
"Kannan" vid Stångebro i Linköping byggdes 1956-57 och har drag av både "international style" (curtain-wall fasader) och "brutalism" (betongstommen är del av fasadens uttryck). Foto: Lars Ekelund

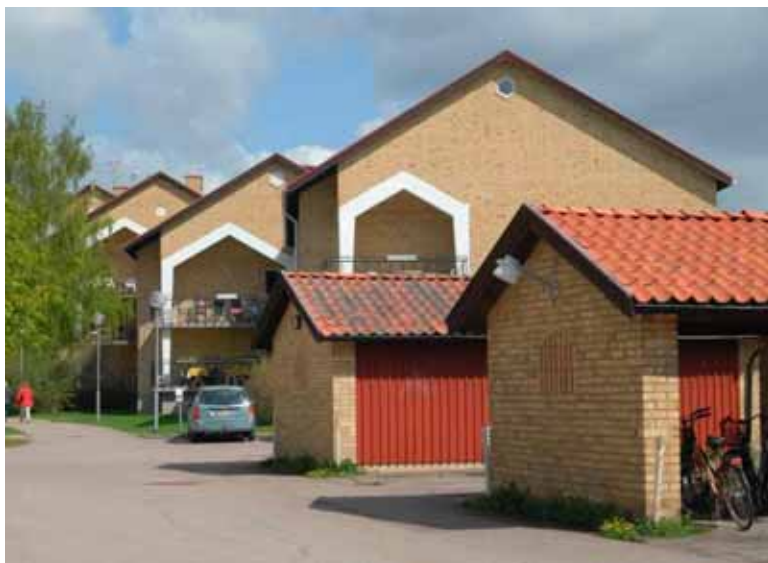
En stor variationsrikedom och kraftiga kontraster kännetecknar mycket av 1950-talets arkitektur. Dackeskolan Mjölby, 1955. Foto Lars Ekelund

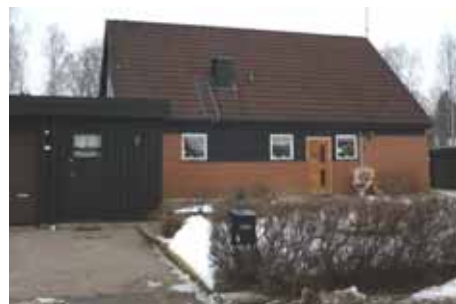
Tegelvilla från 1974 med tidstypisk utfackning av trä mellan fönstren. Falkvägen, Boxholm

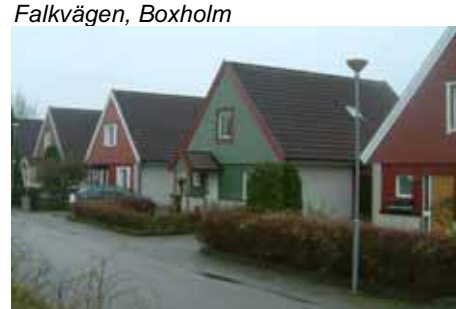
Hus med små fönster och tjocka, välisolerade ytterväggar. Gullregngatan, Motala

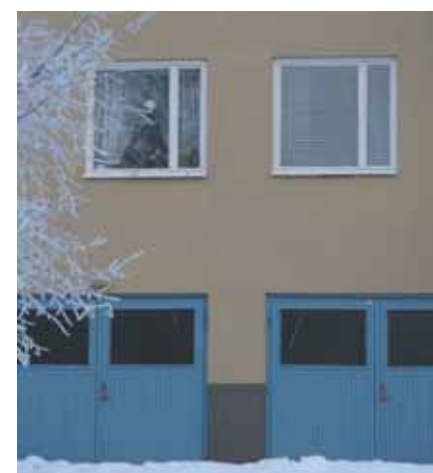
Assymetrisk indelning av fönstren är vanligt från 1940-talet och framåt.
Stenbrötsgatan, Linköping.

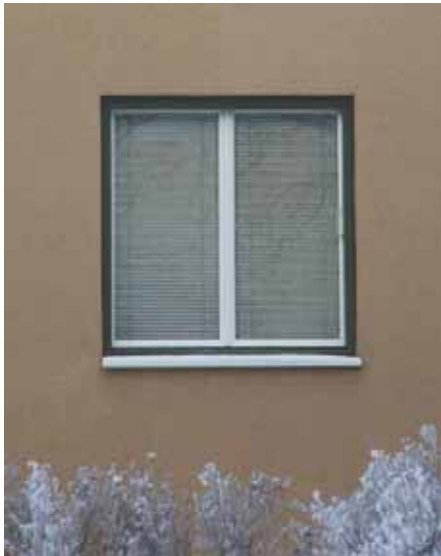
Vanlig färgsättning på fönster under 1950-talet: vita bågar och avvikande färg på karmen. Syrénsgatan, Linköping

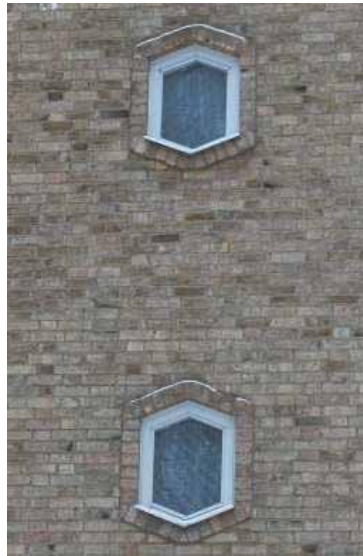
Tidstypiska sexkantiga fönster Ulvåsavägen, Linköping

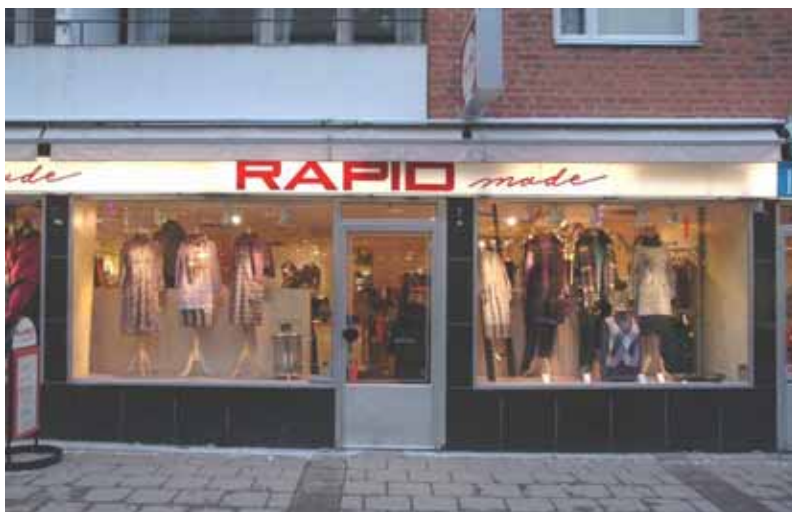
Butiksentréer och skyltfönster från 1930-talet och in på 1960-talet är vanligen kantade av blanka profiler av rostfritt stål. Exemplet på bilden från Nygatan i Linköping har ett tidstypiskt utseende, men är av aluminium, ett material som blir mer vanligt under 1970-talet.

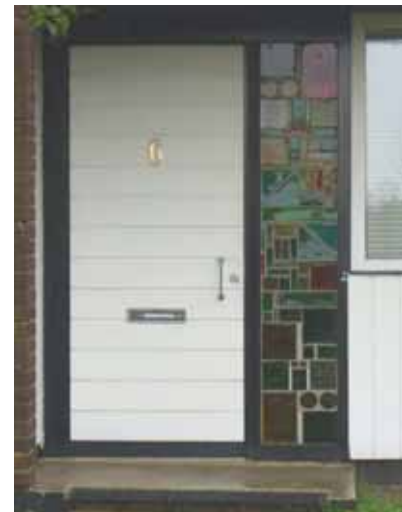
Entréer med sidoljus är vanliga på 1960-talet. Ytterdörren är också typisk för tegelvillor på 1970-talet.

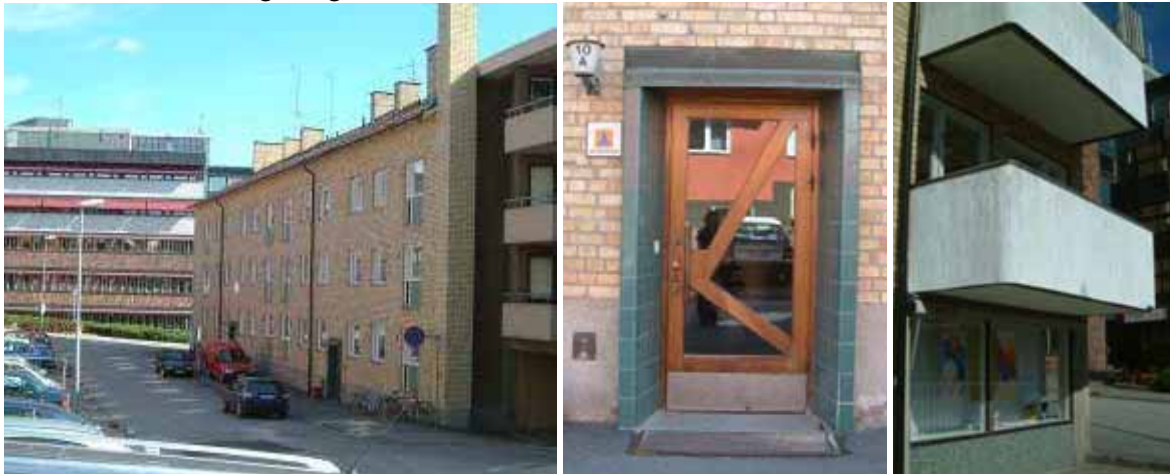
De Bescheväg 10

BYGGÅR: 1957
ARKITEKT: Rune Hellgren Ark SAR
HUSTYP: Lamellhus 3 plan, affärslokaler i gatuplanet.
FASAD: Gult tegel
TAK: Sadeltak med lertegelpannor
MILJÖBESKRIVNING: Belägen i centrala Finspång.

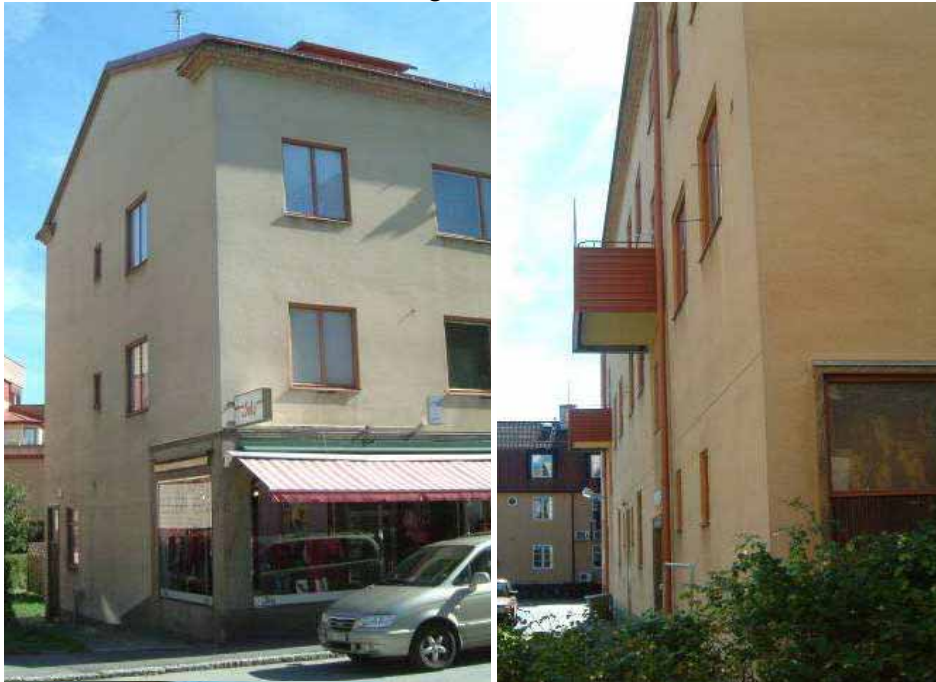
Jonas Wenströms väg

BYGGÅR: 1947
ARKITEKT: John E Österberg
HUSTYP: Lamellhus i 3 plan med butikslokaler i gatuplanet
FASAD: Beige puts
TAK: Sadeltak, troligen med falsad plåt.
MILJÖBESKRIVNING: Belägen i Finspångs centrum.

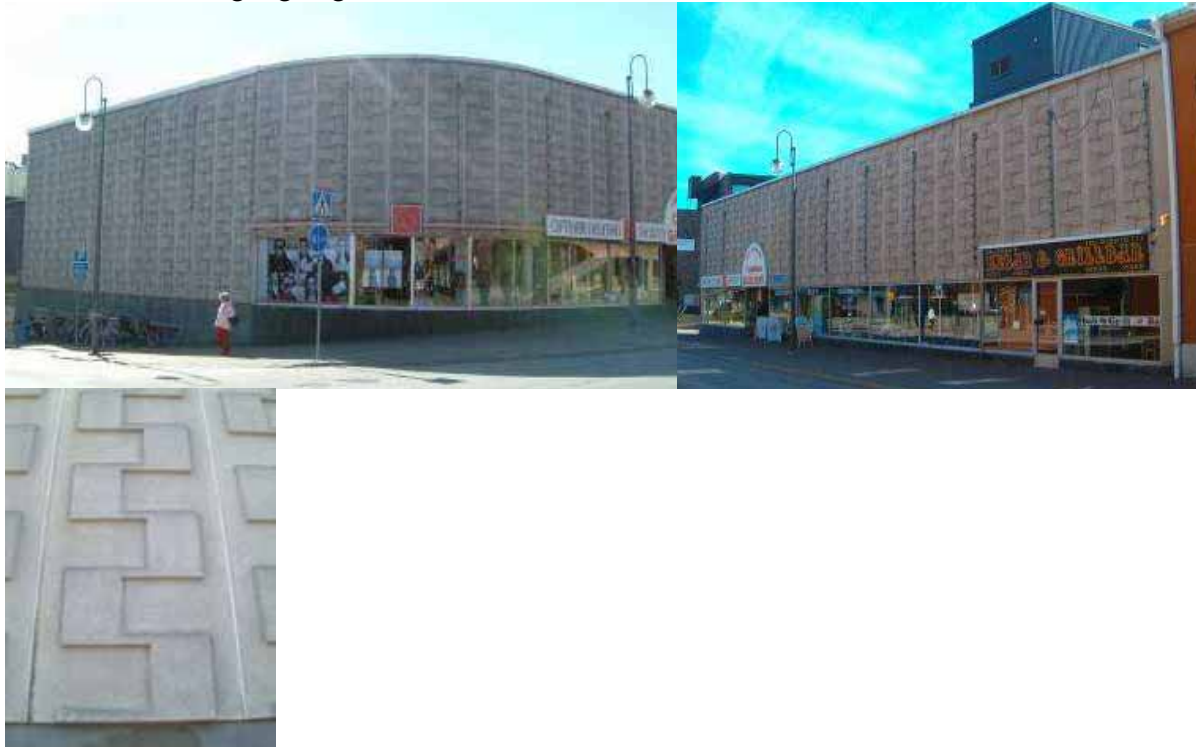
Bergslagsvägen

BYGGÅR: 1962
ARKITEKT: Sten Ramel Ark. SAR
HUSTYP: Centrumbebyggelse
FASAD: Formgjuten betong
TAK: Plant tak
MILJÖBESKRIVNING: Belägen i Finspångs centrum.

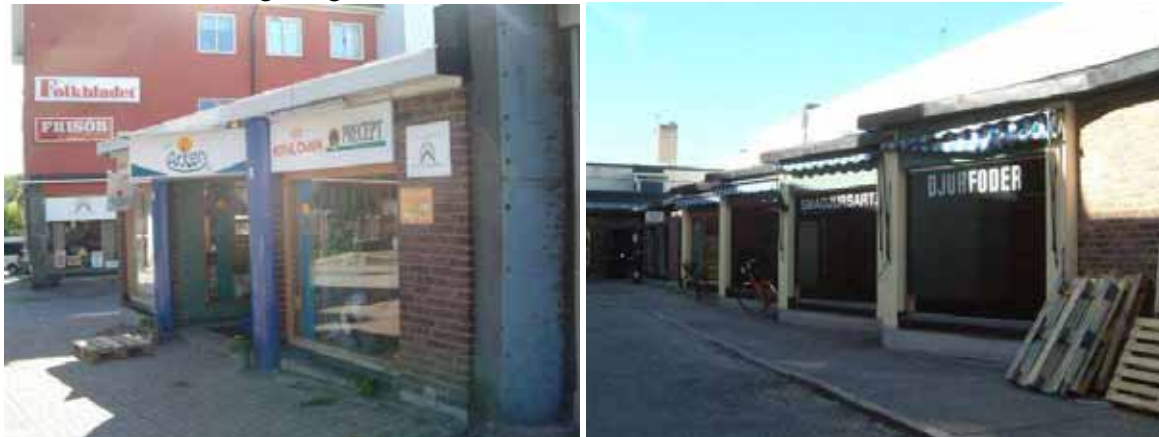
Kalkugnsvägen

BYGGÅR: 1946
ARKITEKT:
HUSTYP: Centrumbebyggelse
FASAD: Rött tegel
TAK: Plant tak
MILJÖBESKRIVNING: Belägen i Finspångs centrum.

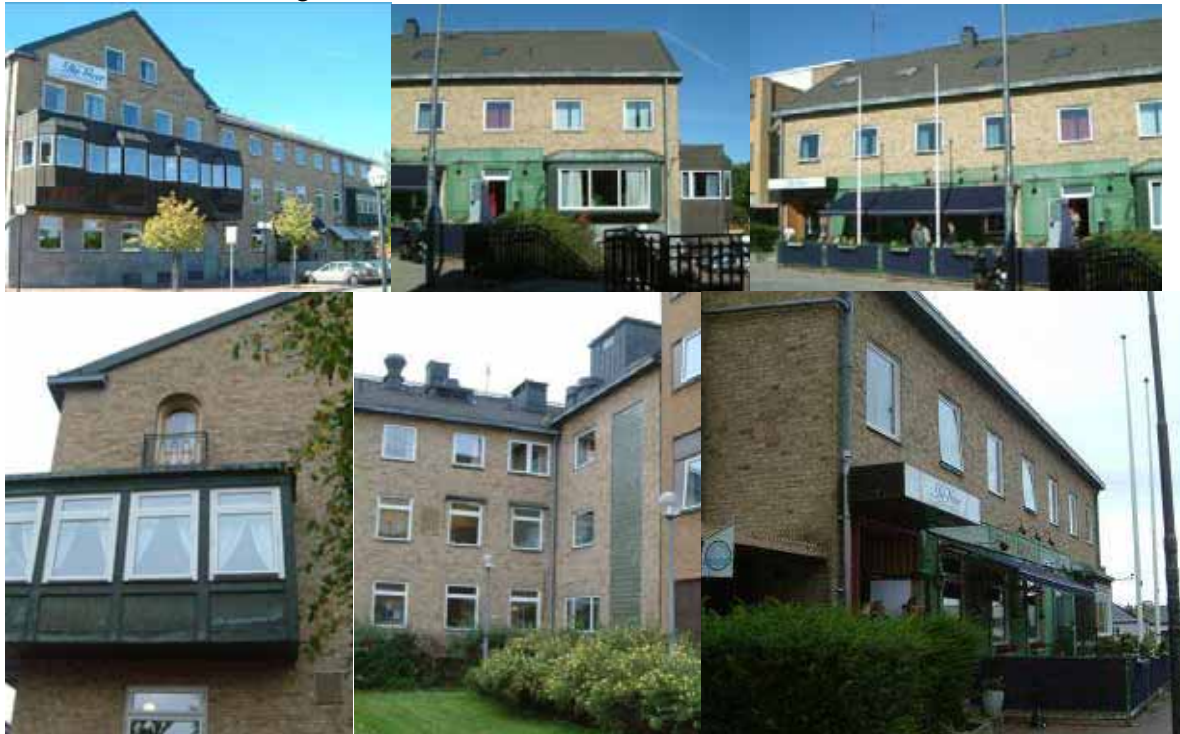
Hotell De Geer

BYGGÅR: 1952, invigs 26/8
ARKITEKT: Västsveriges allmänna Restaurant AB, Göteborg Gunnar Carlsson/Carlberg?
HUSTYP: Centrumbebyggelse, Hotel De Geer
FASAD: Gult tegel
TAK: Sadeltak med lertegelpannor
MILJÖBESKRIVNING: Belägen i Finspångs centrum
